# VEDLIGEHODELSESPLAN

A/B MATR. 206 NØRREVOLD  
Øster Farimagsgade 13 / Ole Suhrs Gade 2  
1353 København K

16-03-2017

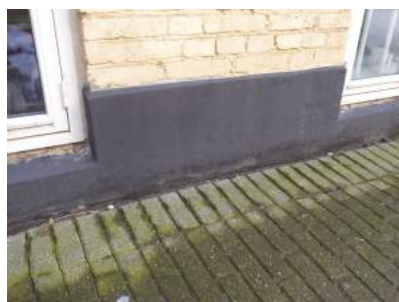
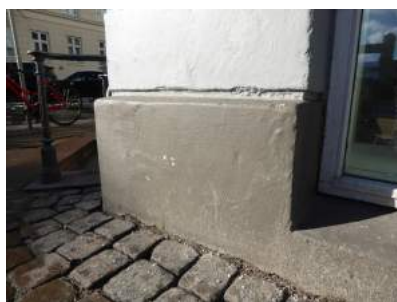
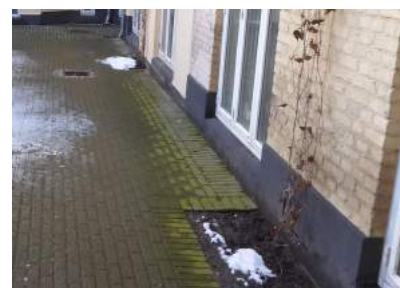
## 03 Sokkel mod gaden og gården

| Omfang | <p>Ud fra alderen at dømme [opførelse 1879] har bygningen har murede fundamenter. Sådanne virker som væger i den fugtige jord dvs., at evt. jordfugt suges op i murværket og kommer til sokkelpudsen indefra.</p> <p>En del af den evt. fugt kan fordampe ud i kælderen, hvis væggene er malet med diffusionsåben maling. Dette reducerer den mængde fugt, som trænger ud i sokkelpudsen indefra.</p> <p>Sokkelpuds er ført lige til eller under terræn og er i god stand, kun enkelte steder er mindre afskallinger/revner. Soklen er pudset og malet sort, og denne tilstand anbefales opretholdt efter behov. Husk at skylle evt. vejsalt af soklen før maling.</p> |

| Arbejde | Mængde | Enhed | Enh. pris | Pris i alt |
|---|---|---|---|---|
| Maling af sokkelpuds gadeside | 43 | lbm | kr. 200,00 | kr. 8.600,00 |
| Maling af sokkelpuds gårdside | 22 | lbm | kr. 200,00 | kr. 4.400,00 |

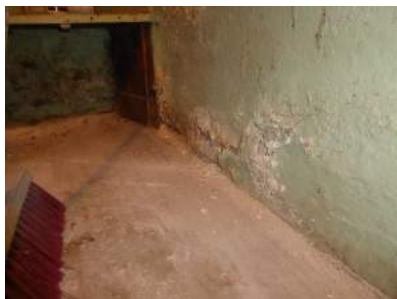
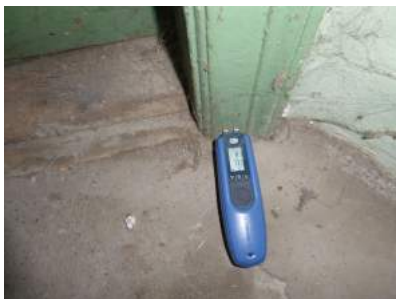
04 Kælder og fundamenter

| Omfang | <p>Ud fra bygningens opførelsesår [1879] at dømme er fundamentet muret op af mursten. Der er såvidt vides ikke senere lagt omfangsdræn.</p> <p>Denne konstruktion indbyder til fugt i fundamenterne, idet murstene suger fugt til sig. Dette ses i den indvendige skillevæg i den nederste del af opgangen, hvor der også er målt for højt indhold af fugt i gericht omkring døren.</p> <p>Andelshaveren til kælderlejlighederne, som benyttes til forretning, har kun oplyst om sporadiske fugtgener; dette kan have to årsager:</p> <p>1. Området er ikke særlig fugtigt i jorden, hvilket kan tilskrives terrænkoten, de lokale jordlags beskaffenhed og god afvanding til kloak fra de befæstede overflader på begge sider af bygningen og i området som helhed. 2. Kælderen er altid opvarmet om vinteren, hvilket holder temperaturen i fundamentet så høj, at fugten i fundamenterne kan fordampe ud i kælderrummene, hvis malingen er diffusionsåben.</p> <p>Alt i alt behøver man ikke gøre noget, med mindre situationen udvikler sig og giver anledning til gener.</p> <p>Der er ikke oplyst om fugt i væggene i stueetagen.</p> <p>Note: Der var ikke adgang til kælderlejlighederne/forretningen, hvorfor ovenstående er baseret på iagttagelser alene i trappeopgang og varmecentral, oplysninger fra foreningen og generelt kendskab til bygninger af den aktuelle type og alder i København.</p> |

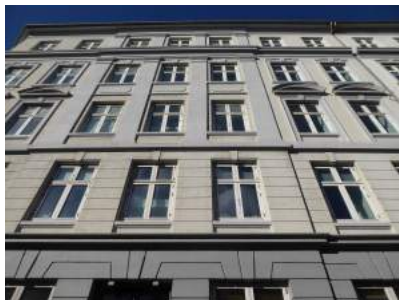
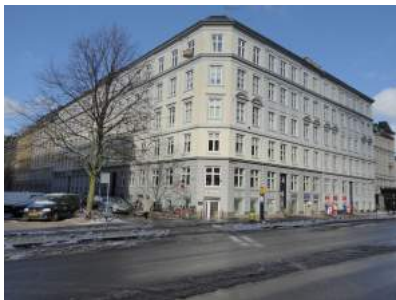
06 Facade mod gaden

| Omfang | <p>Facade mod gaden fremstår med malet kvaderpuds på underfacade og malet jævn puds på overfacade.</p> <p>Facaden er renoveret for få år siden og standen er god. Dog er overfladen på den øverste gesims skallet af i et omfang, som kræver snarlig udbedring, f.eks. ifm. malerbehandling af vinduerne.</p> <p>Også sålebænkene er visse steder skallet af og må udbedres.</p> <p>I budgettet er forudsat, at facaden sættes i stand fra stillads, som er oppe for vedligehold af vinduer.</p> |

| Arbejde | Mængde | Enhed | Enh. pris | Pris i alt |
|---|---|---|---|---|
| Reparation af afskalninger på gesimser og sålbænke, skønnet beløb. Ekskl. stillads | 1 | stk. | kr. 25.000,00 | kr. 25.000,00 |

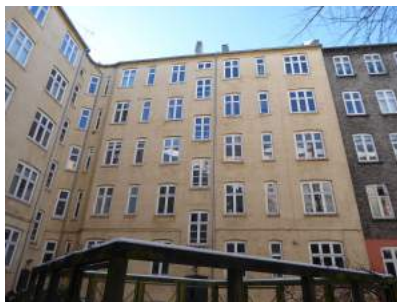
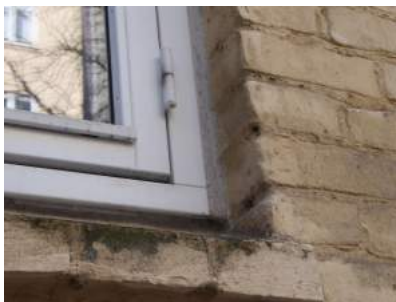
07 Facade mod gården

| Omfang | <p>Facade mod gården fremstår i blank mur, som er malet for en del år siden.</p> <p>Fugerne er de originale med pletvise reparationer, og der er begyndende "musetrapperevner" under enkelte vinduer.</p> <p>Sålbænkene er af mursten i rimelig god stand, men mange er groet til med alger, hvilket medvirker til hurtig nedbrydning af malingen. Derfor anbefales at rense alle sålbænke, som har algebegroninger, med et algemiddel. Dette arbejde er meget velegnet som frivilligt fællesarbejde og er derfor ikke prissat. Vær obs. på, at algemidlet skal virke et par dage, før algerne kan skrubbet af.</p> <p>Efter rensning males sålbænkene på ny.</p> <p>Af æstetiske årsager vil det være passende at friske facaden op med en ny malerbehandling indenfor en kortere årrække. Arbejdet udføres mest praktisk samtidig med, at vinduerne males, fordi stilladset da kan bruges til begge dele.</p> <p>Et alternativ er at fjerne malingen, hvorefter facaden vil fremstå i samme stil som de øvrige facader i gårdrummet. Hvis malingen fjernes, skal det ske på en meget skånsom måde for, at man ikke kommer til at beskadige fugerne og det allerøverste lag ["brandhuden"] på murstenene.</p> |

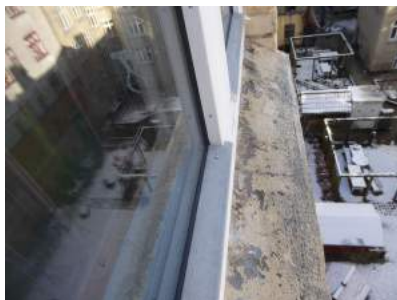
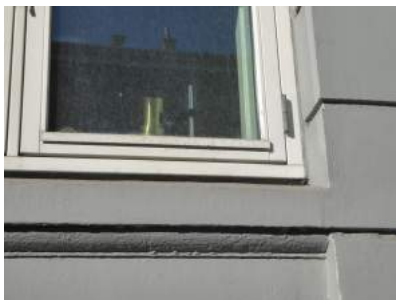
| Omfang | <p>Vinduerne mod gården er trævinduer fra 2007. Vinduerne mod gaden er trævinduer fra 1998, malet i 2007. Begge sider trænger til malerbehandling om få år efter konkret vurdering og inden, de sprækker i malingen, jvf. ovenfor.</p> <p>Vinduerne er udført med termoruder og bundliste i aluminium/kunststof og øvrige glaslister i træ. Det er usikkert, om ruderne er energiruder - det er ikke anført med bogstaver på nogle af dem og en afklaring kræver derfor en yderligere undersøgelse.</p> <p>De lodrette glaslister slutter for tæt på bundglaslisterne og har begyndende fugtskader for neden; yderligere nedbrud kan hindres ved pensling med svampedræbende olie. Opgaven er velegnet som fællesarbejde og derfor ikke prissat.</p> <p>Karmtræ og vinduesrammer virker overordnet i god stand. Fugerne ligeså på begge sider af bygningen.</p> <p>Det anbefales at få en rådgiver til at afklare rudernes beskaffenhed og om nødvendigt afdække, hvorvidt det er rentabelt at skifte eventuelle almindelige termoruder til energiruder enten snarest muligt (dvs. indefra) eller ifm. næste malerbehandling (dvs. fra stillads).</p> <p>Se mere på f.eks. <a href="http://www.termoruder.dk/vaerd-at-vide-om-termoruder.html">http://www.termoruder.dk/vaerd-at-vide-om-termoruder.html</a>.</p> |

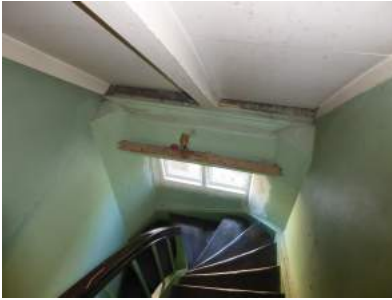
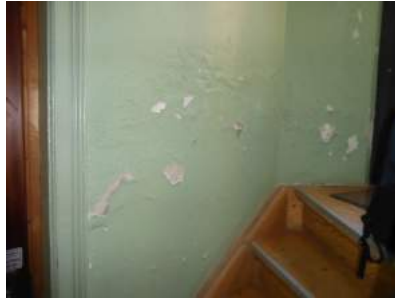
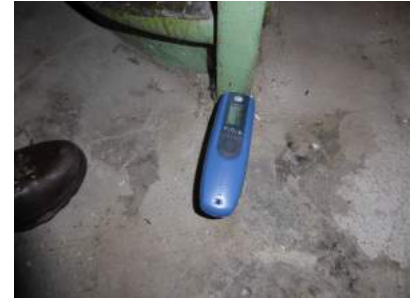
15 Bagtrappe

| Emne | Beskrivelse |
|---|---|
| Omfang | <p>Bagtrapper er generelt slidt ned og trænger til istandsættelse overalt: Maling afskaller på væggene. Puds på underløb og loft er revnet og afskallet flere steder. Vanger, stødtrin, balustre, håndlister, vinduesplader m.m. er slidt og ramponeret, og omkring vinduerne er tydelige spor i væggene efter, at vinduerne er skiftet ud. Der er typiske sætningsrevner over døre til enkelte lejligheder.</p> <p>Ved trappeløb i kælder og i stueplan er udtræk i pudsen på vægge pga. fugt, som suges op nedefra.</p> <p>I forbindelse med, at opgangen sættes i stand, foreslås, at ledningerne lægges ind i væggen. Pærerne i lamperne kan skiftes til energipærer for at spare strøm, og med samme sigte kan der etableres bevægelsescensor på trappebelysning, nu eller ifm. istandsættelsen.</p> <p>Døre til lejligheder er i registrerede lejligheder brandsikrede.</p> <p>Trin er i moderat god stand, men nogle steder er træet blottet, hvilket er meget uheldigt. Træet skal altid være dækket af et slidlag af lak, da træet ellers slides væk, og denne skade kan ikke rettes op igen. Lakering af bagtrapper er velegnet som fællesarbejde.</p> <p>Ved måling af fugtindhold i træet i trappevangen ved betongulvet blev ikke konstateret forhøjet værdi. Men ganske uventet måles stærkt forhøjede værdier gulvet i gerichtet ud for en dør nederst i nr. 13. Der er risiko for udvikling af råd og svamp. Det anbefales at måle udviklingen over en periode og drøfte situationen med en rådgiver.</p> <p>Samlet er der så mange tekniske forhold at tage stilling til ved en kommende istandsættelse, at det anbefales at inddrage en rådgiver i starten af processen for at skabe et samlet overblik over ønsker og muligheder i et videre forløb.</p> <p>Der er registreret opmagasinering flere steder på bagtrapperne, og da disse fungerer som flugtveje, skal de henstillede sager ubetinget fjernes.</p> |

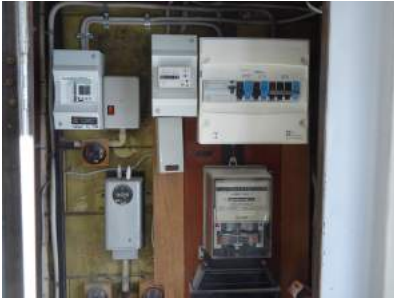
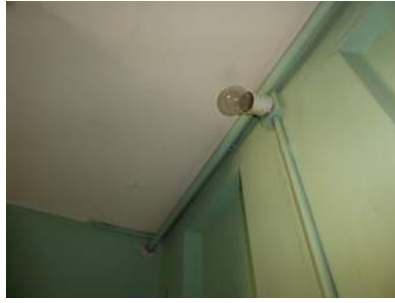
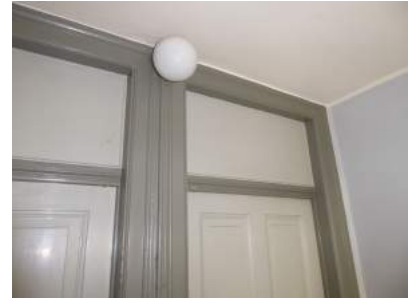
21 El-installationer

| Omfang | <p>De fælles el-installationer er kun besigtiget stikprøvevis, uden at der er oplyst om fejl.</p> <p>Telefonanlæg ved hoveddøre er ca. 10 år gammelt, i god stand og fungerer efter det oplyste tilfredsstillende. Men foreningen må forudse, at anlægget ad åre kan blive vanskeligt at vedligeholde, alene pga. mangel på reservedele.</p> <p>Foreningen anbefales at få lavet et el-eftersyn, udført af autoriseret el-installatør, af de fælles installationer ca. hvert 10. år.</p> <p>Foreningen overvejer at få lagt 380 Volt ind i begge opgange til forsyning af køkkener til og med 5. sal, og en skønnet pris er indsat nedenfor. En realistisk pris kan indhentes ifm. el-eftersynet. Udgifter til evt. øvrige ændringer, som måtte følge af eftersynet, er ikke medregnet i budgettet her i rapporten.</p> <p>Ved at indføre automatisk tænd-sluk anlæg for lys på fællesarealer overalt i ejendommen, kombineret med sparepærer, kan energiforbruget til lys minimeres.</p> |

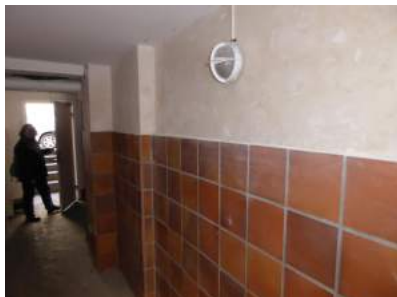
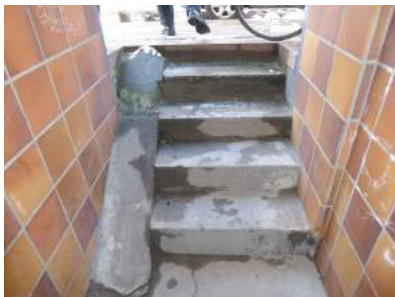
25 Portgennemgang

| Omfang | <p>Portgennemgang er pæn stand. Det er en rigtig god løsning af have fliser på væggene, idet pudsoverflader i disse områder ofte skaller af pga. fugt, som suges op fra jorden længere nede.</p> <p>Væggene trænger til rengøring, som er velegnet som fællesarbejde og derfor ikke prissættes.</p> <p>På trappen mod gaden er køre-skråningen til cykler defekt på det øverste stykke og skal repareres af murer.</p> <p>Om nogle år trænger gennemgangen til malerbehandling, og der er afsat beløb hertil i 2022 (se budgetskemaet).</p> |
