Notat vedr. altaner

AB Matr. 206, Nørrevold Kvarter beliggende på Ole Suhrs Gade 2/Øster Farimagsgade 13,
1353 København K

Januar 2017

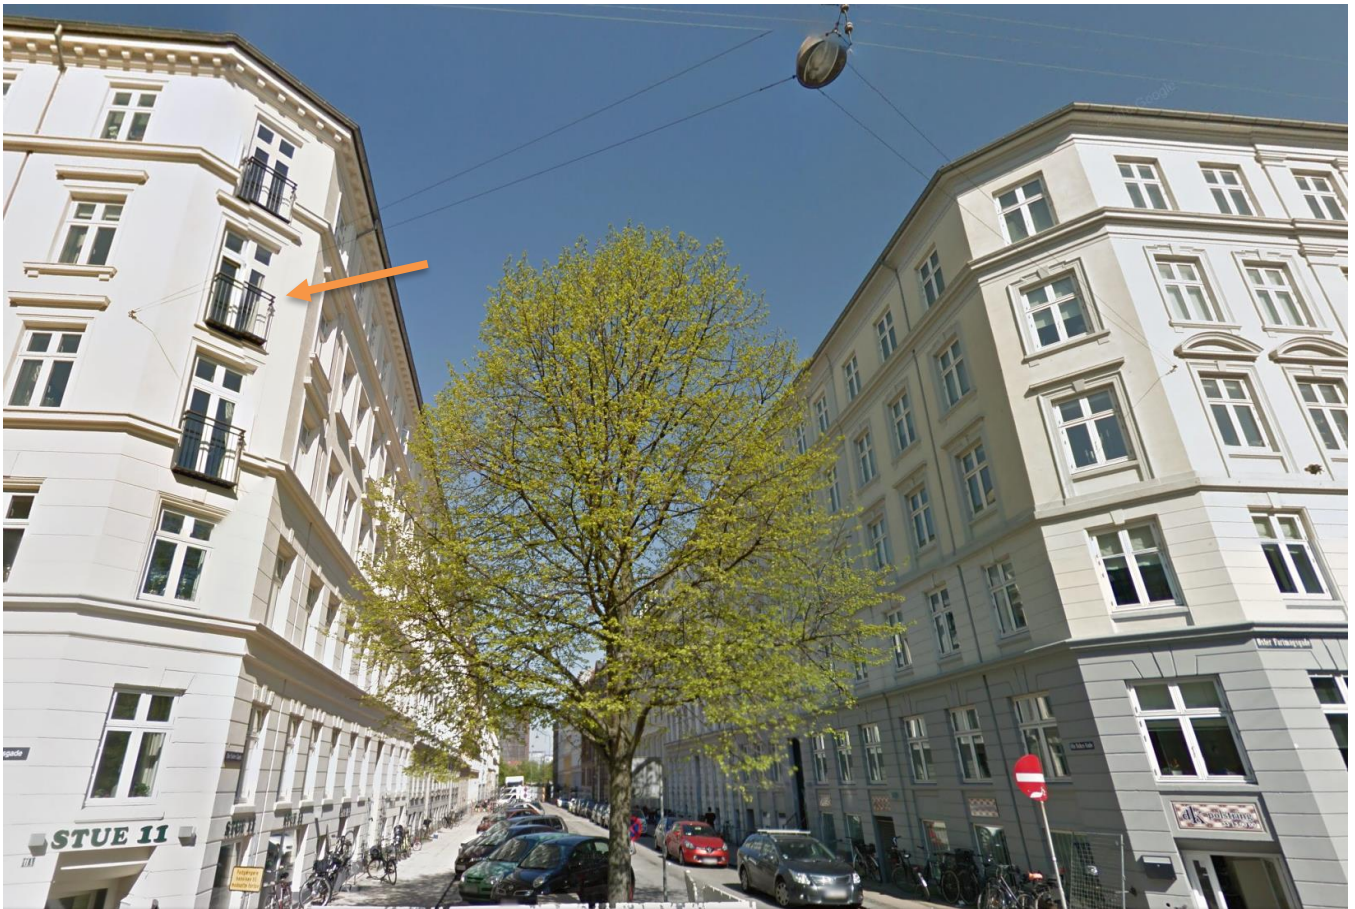
Franske altaner på naboejendom vurderes at øge chancen for tilladelse til franske altaner mod gaden.

Vores vurdering er, at det ikke vil være noget problem at få tilladelse til opsætning af altaner på ejendommens gårdside. At få tilladelse til franske altaner på gadesiden vil være en individuel vurdering fra kommunens side, da de nye altaner vil skulle passe til arkitekturen i nærområdet. Det ses dog, at ejendommen overfor på modsatte hjørne ved Øster Farimagsgade 11 og Ole Suhrs Gade 1 har fået franske altaner på det skrå hjørne, hvilket vi vurderer øger foreningens chance for tilladelse til tilsvarende franske altaner på ejendommen AB Matr. Nr. 206, Nørrevold Kvarter.

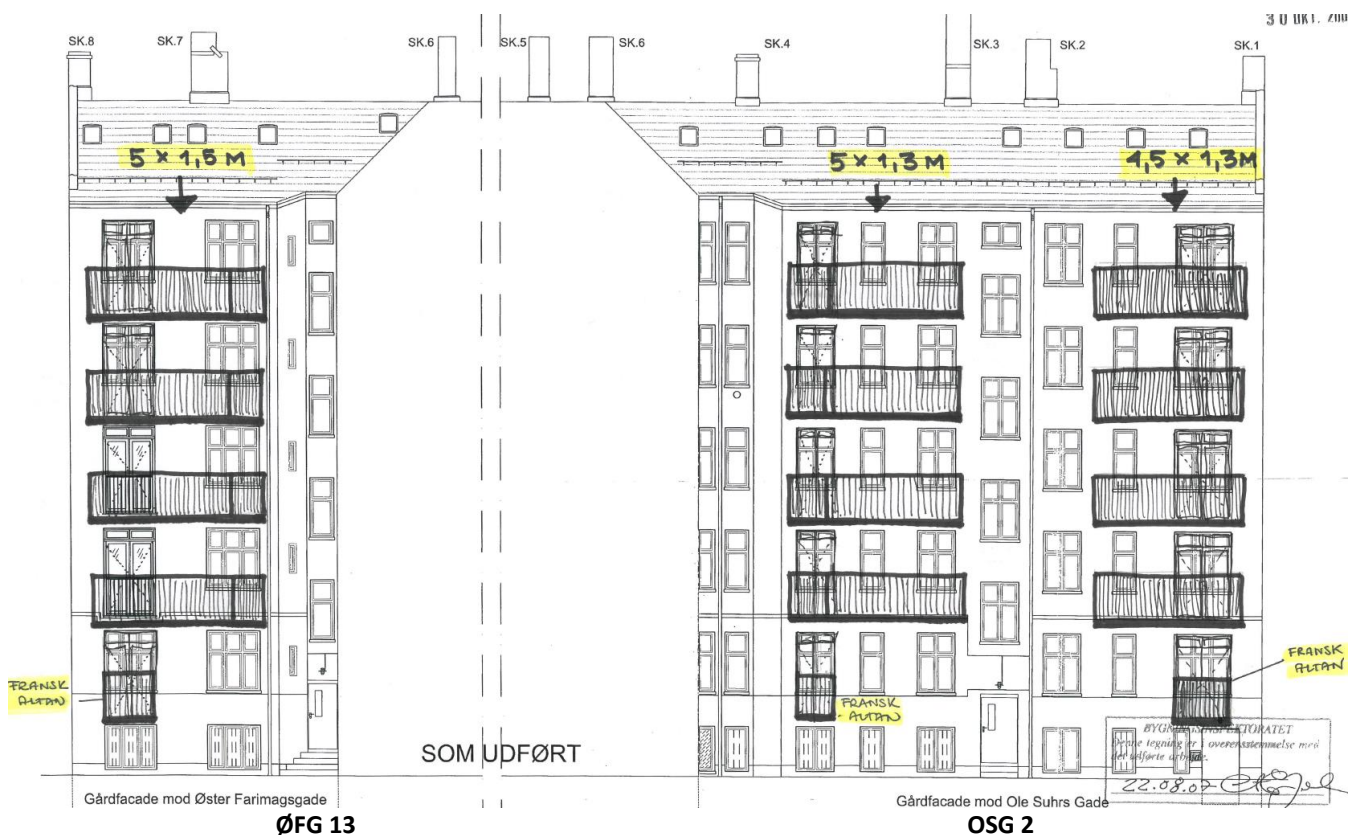
Skitse af altaner på gårdfacader udarbejdet af SCHØDT A/S (ikke målfast)

Vores vurdering er, at det vil være nødvendigt og mest hensigtsmæssigt at altaner fra Øster Farimagsgade 13, th. samt Ole Suhrs Gade 2, th. udføres med skrå udformning mod ejendommens indvendige hjørne således lysindfald bevares i muligt omfang. Denne udformning kan ligeledes være et krav fra myndighedernes side.
